## Die Schäden des Bam-Erdbebens

Heute möchte ich gerne dazu erklären, welche Fehler die Bauingenieuren in der gebauten Gebäuden in Bam-Erdbeben durchgeführt haben. (Bam ist eine historische Stadt vom Iran, in der dieses Erdbeben passiert ist.

Das Bam-Erdbeben ist am 26 Dezember 2003 um 1:56 UTC (5:26 Lokalzeit) mit 6,6 Stärke in Bam geschehen. In diesem Erdbeben wurde 70 Prozent der modernen Stadt Bam zerstört. Offiziell starben 30,000 Menschen durch das Erdbeben. Nach unabhängigen Untersuchung gab es über 43,000 Tote und 30,000 verletzte.

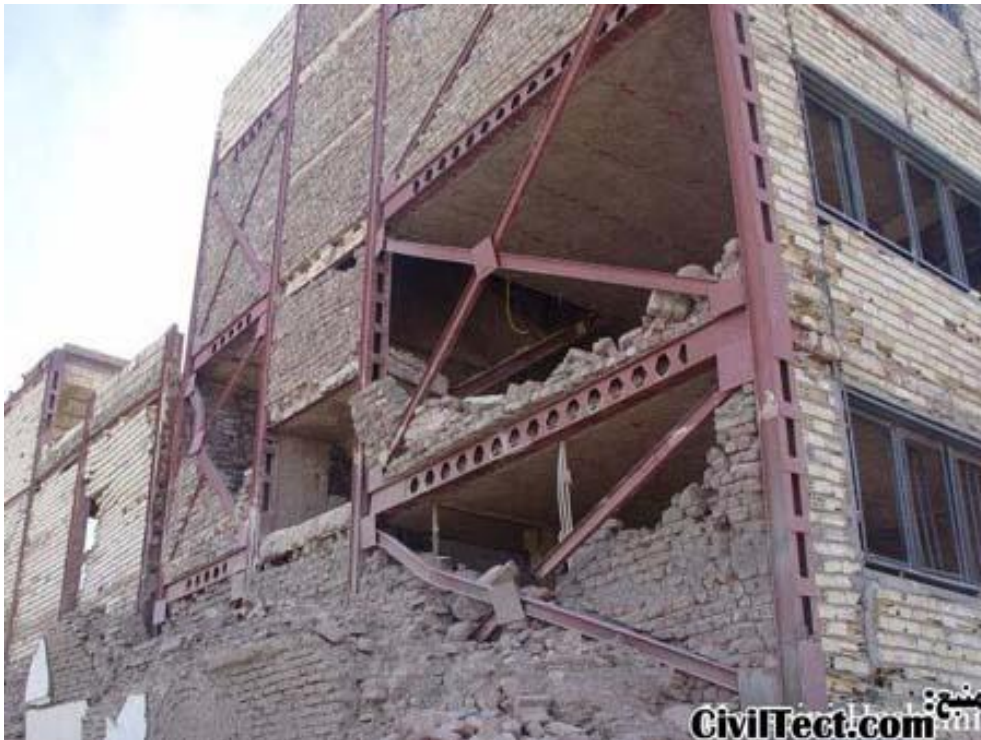
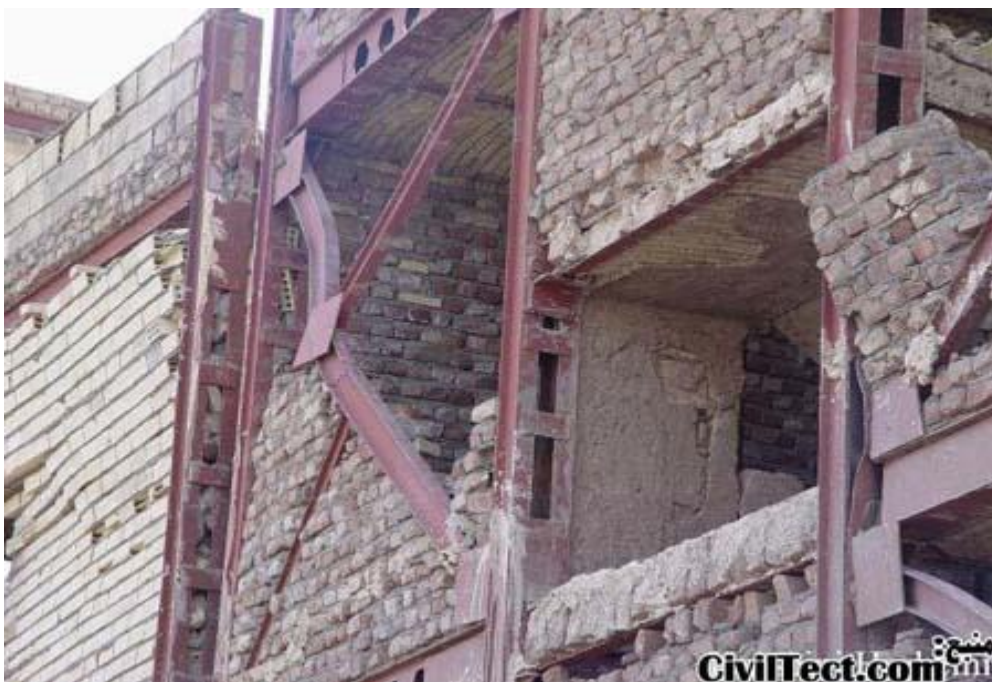
Die Fotos zeigen uns, dass die Platten zwischen die Pfahlen und Diagonalenelementen zu klein sind. Dessenwegen sind die Platten von den Pfahlen getrennt und sind die Diagonalenelemente gerissen.

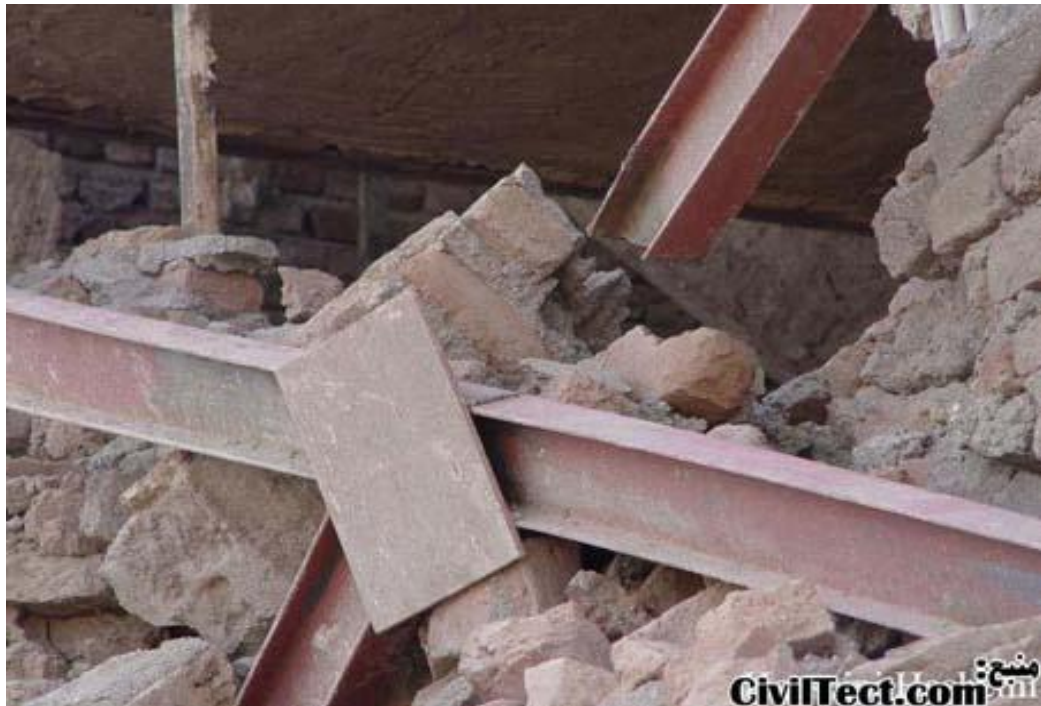
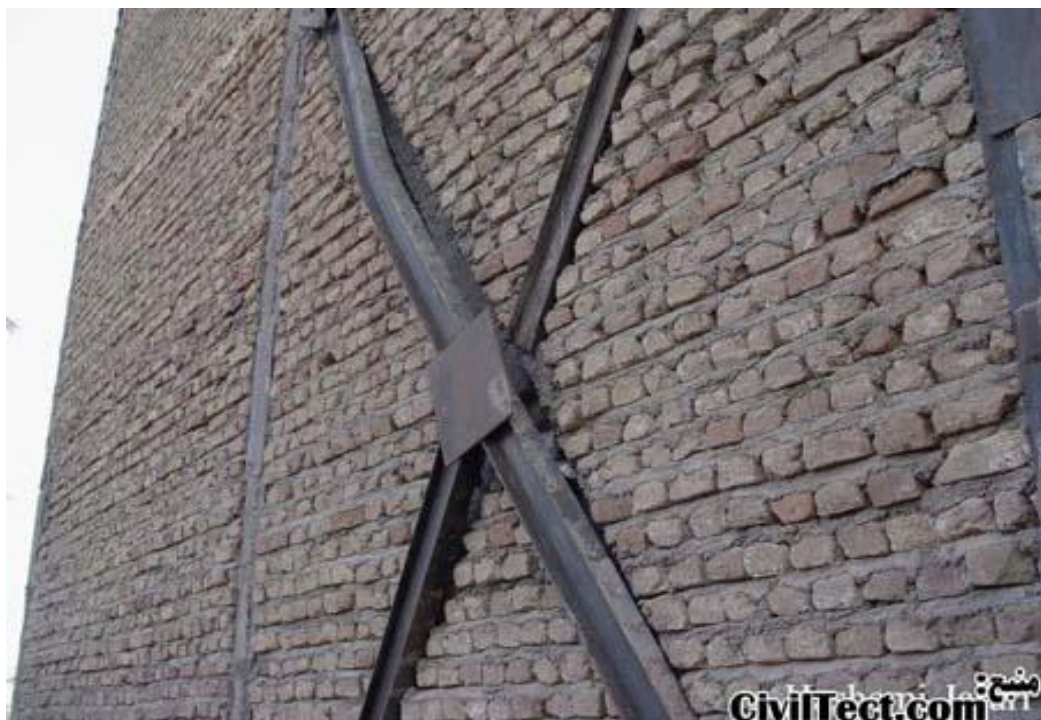
In dem Foto ist die diagonalelemente wegen des kleinen Plattes und der kleinen Schweißlänge getrennt.

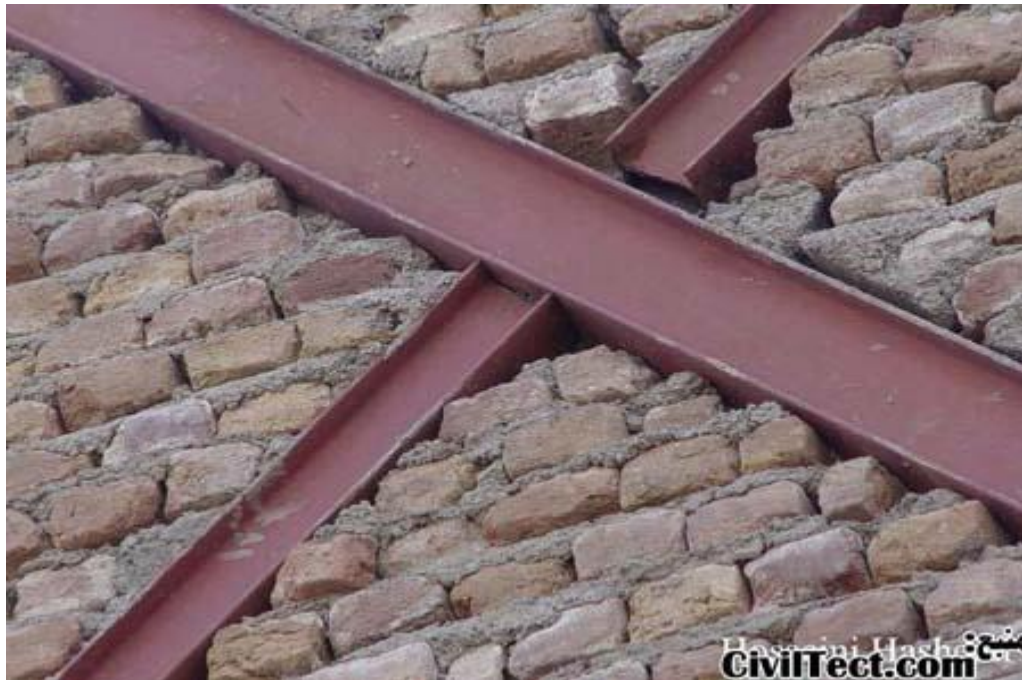
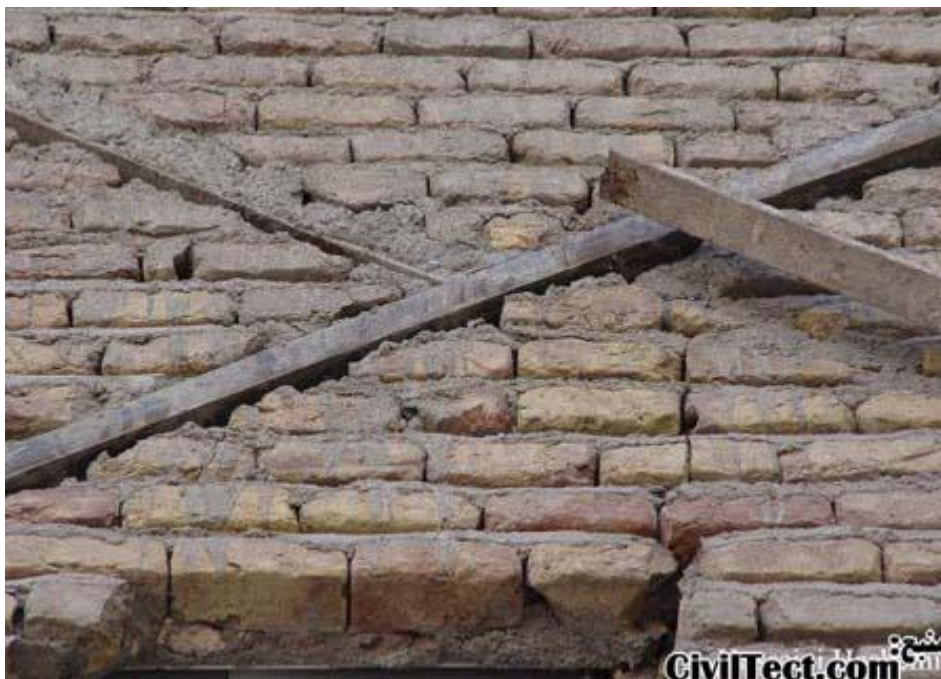
Diagonalenelementen sind ohne die Platten aufgebaut. Zudem gibt es unzulängliche Schweißlänge (a). Aus diesem Grund trennen sich die Diagonalenelementen.

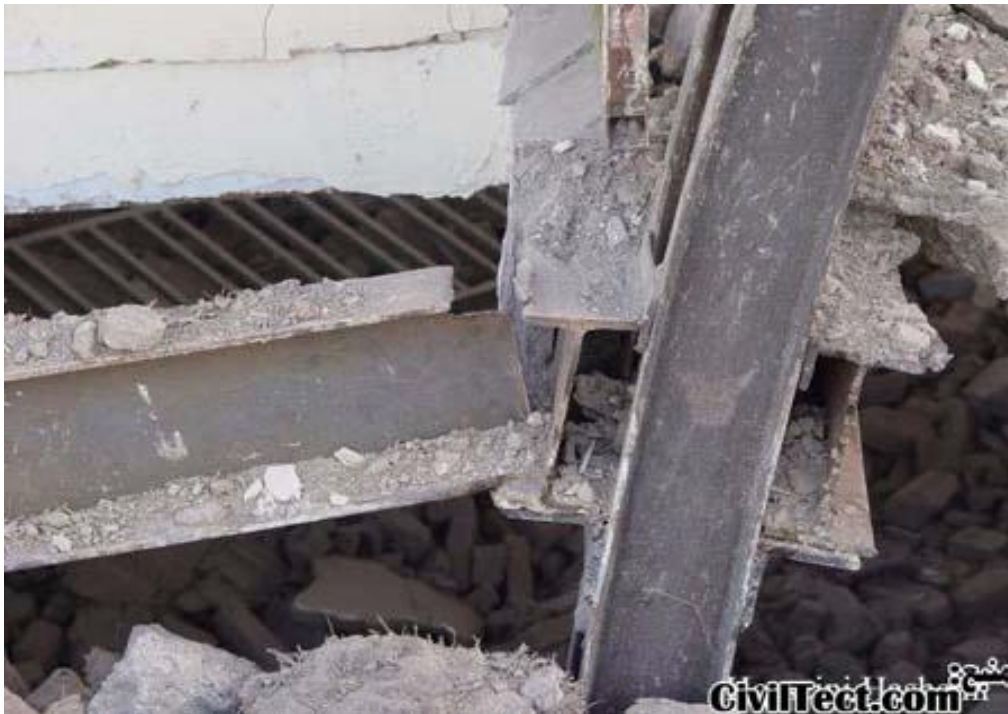
Aufgrung der falschen Verbindung ( unzulängliche Schweißenlänger  $a$  ) ist Hauptpfahl von Nebenfahl getrennt.

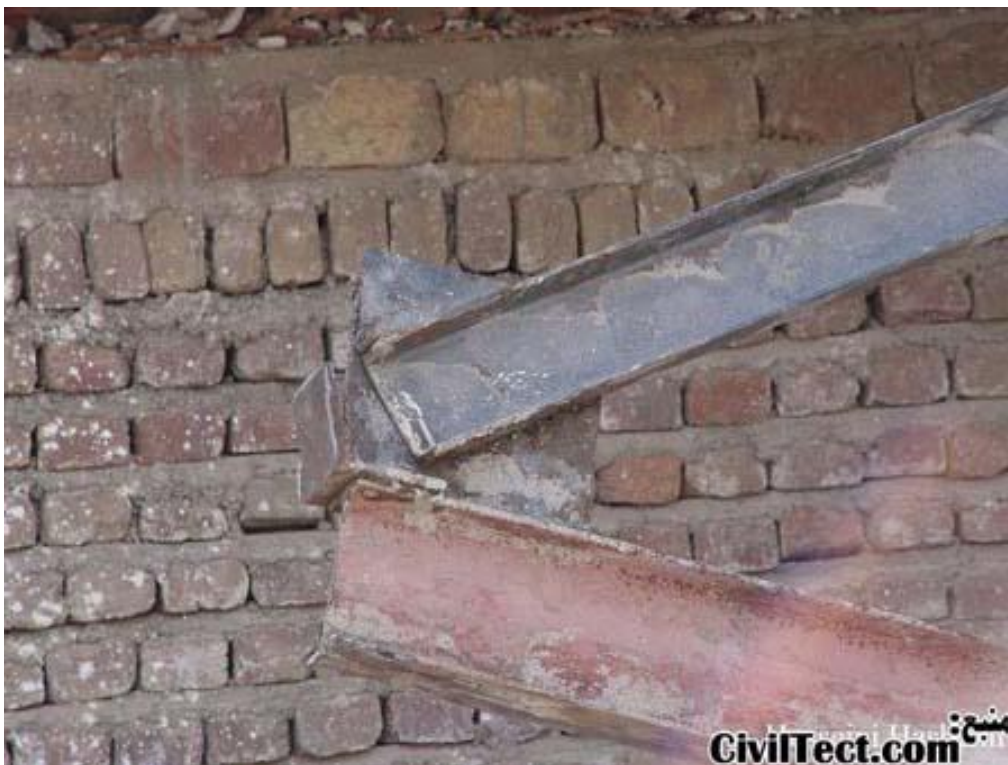
Die unpassende Verbindung ziwischen die diagonalenelemente und der pfahl

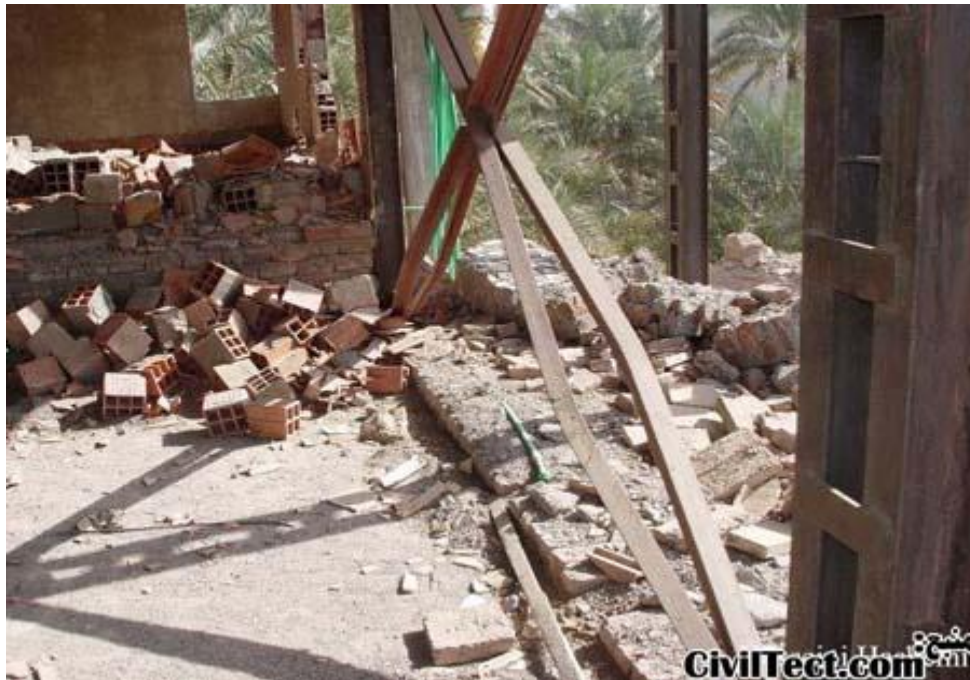
Es wurde der Doppel-Profil für Diagonalelementen genutzt, um besser gegen das Erdbeben zu verhalten. Aber die müssen richtig miteinander zur gleichmäßigen Funktion verbinden.

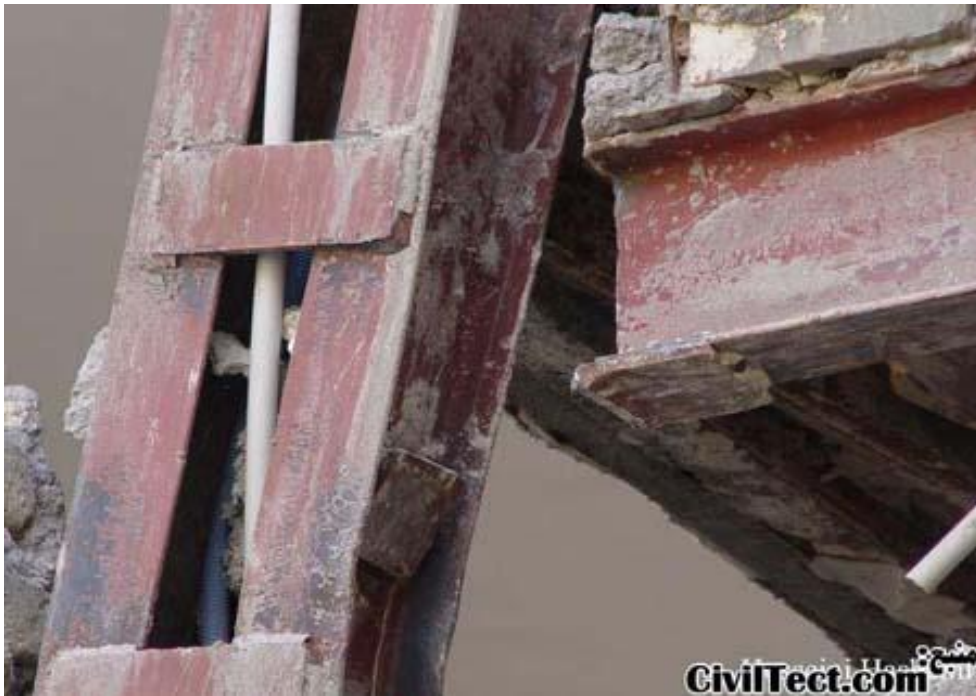
Reisen in Winkeln (**L-Profil** ) passiert wegen der unpassenden Verbindung

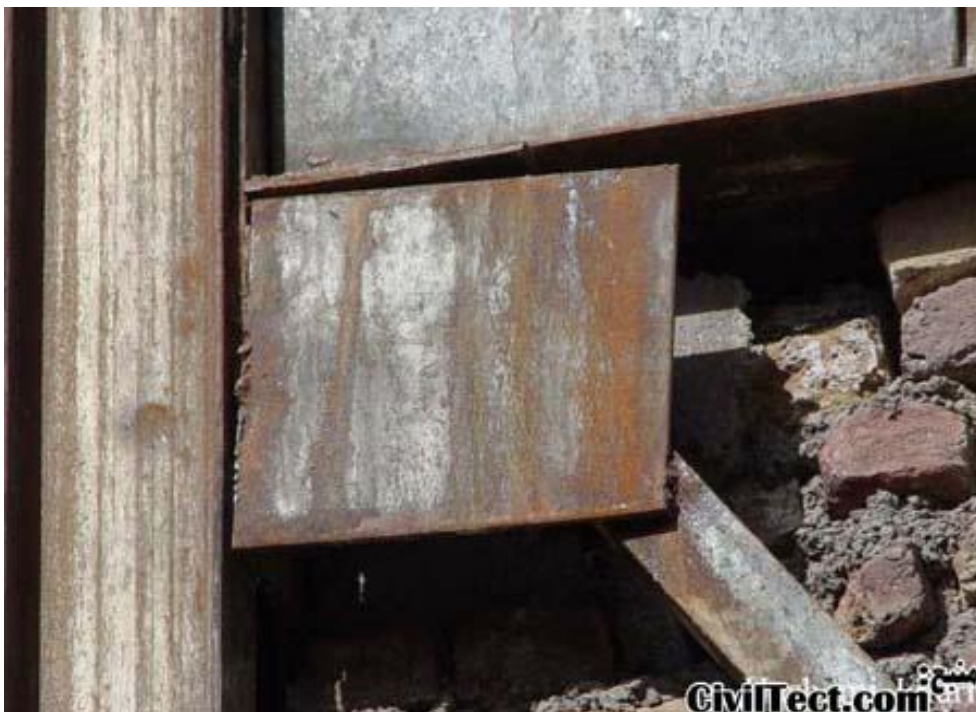
Das unpassende Schweißen zwischen der Platt und der Pfahl hat schlimmer Beeinfluß auf die Verbindung.

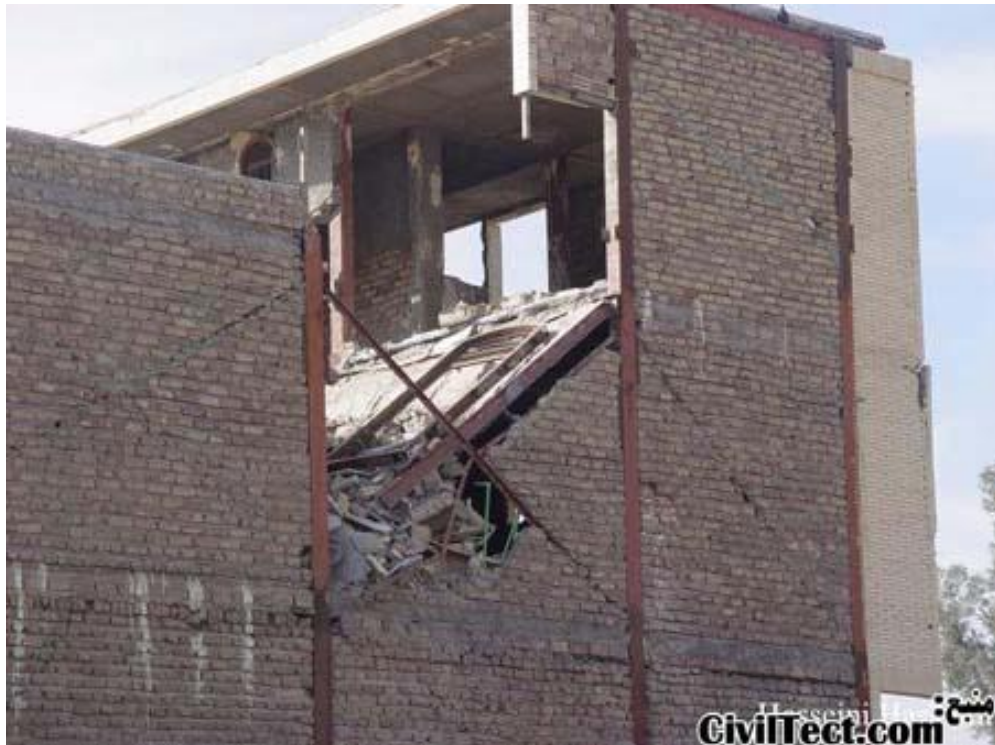
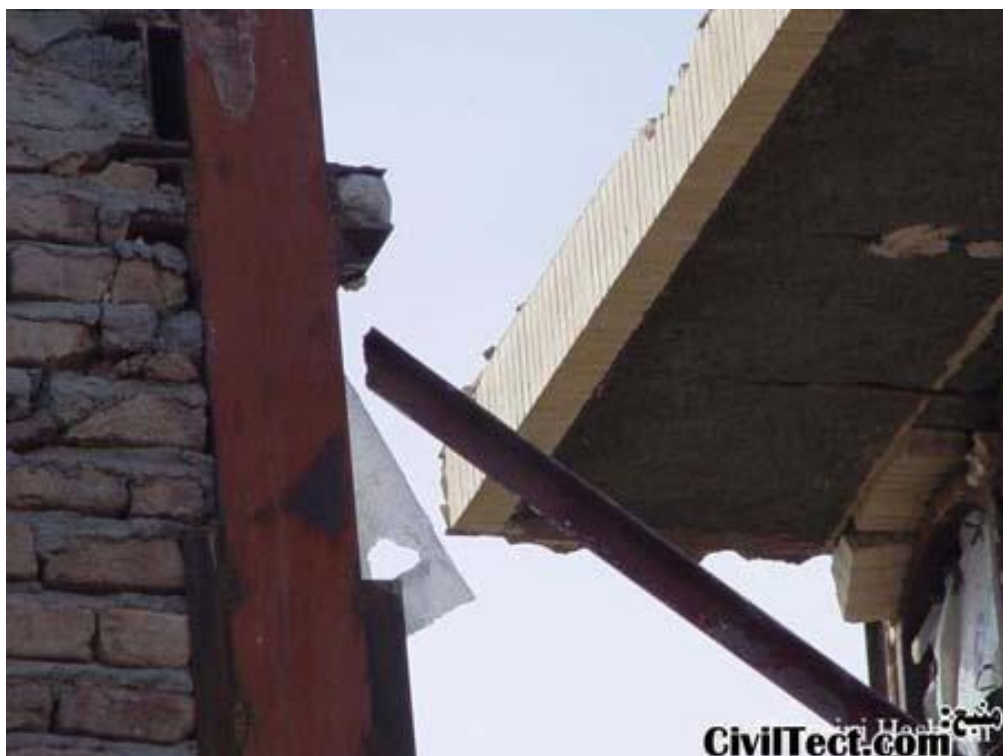
Die Nutzung des kleinen Profils für die Diagonalelemente verursacht, dass das Profil durch das Erdbeben versagt.

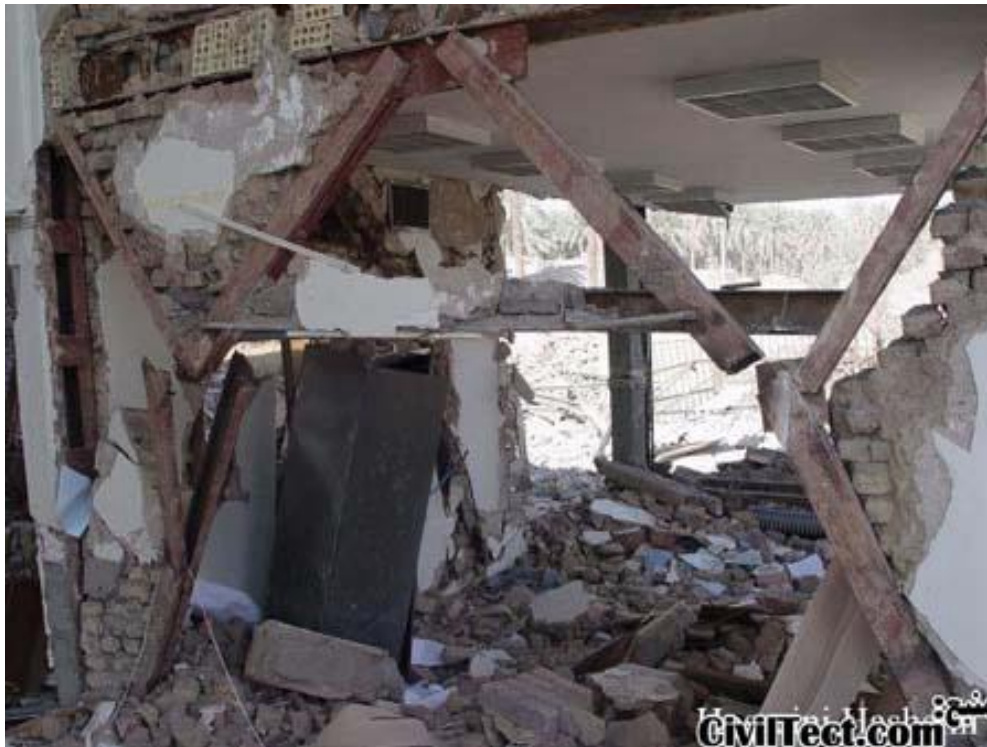
Die Nutzung des ineffizienten Profiles ruft hervor, dass das Profil vor dem widerstand gegen die seitliche Kräfte durch das Erdbeben die normale Leistung nicht mehr bringt.

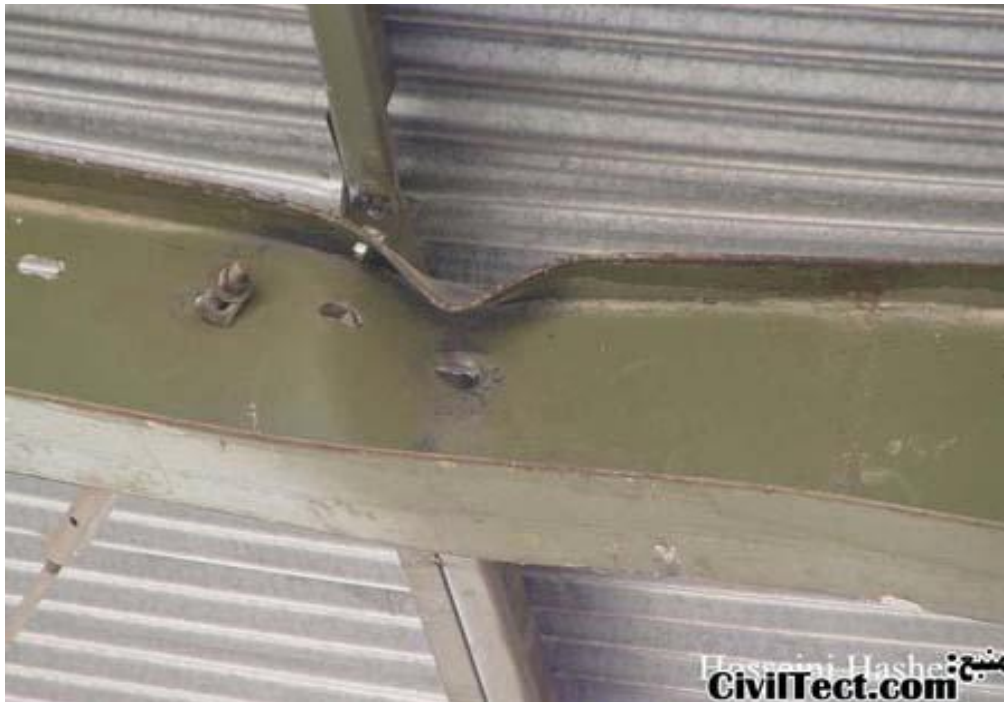
Wegen der Schlagkrfat des Erdbebebens verderbt der Flansch (von Riegel ).

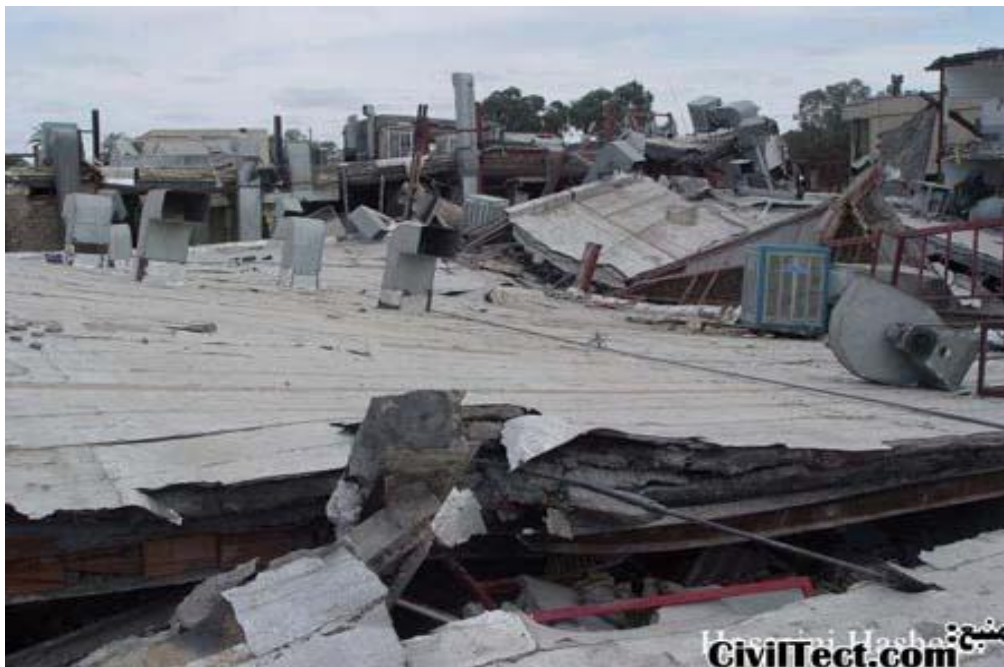
Aufgrund der unpassenden Pfahl- und Säulenverbindungen ist das Dach solidarisch gefallen. Es wurde in der vielen Fällen herausgefunden, dass obwohl die passende Profile ausgewählt wurden, aber die haben wegen der Probleme in der Durchführung versagt.

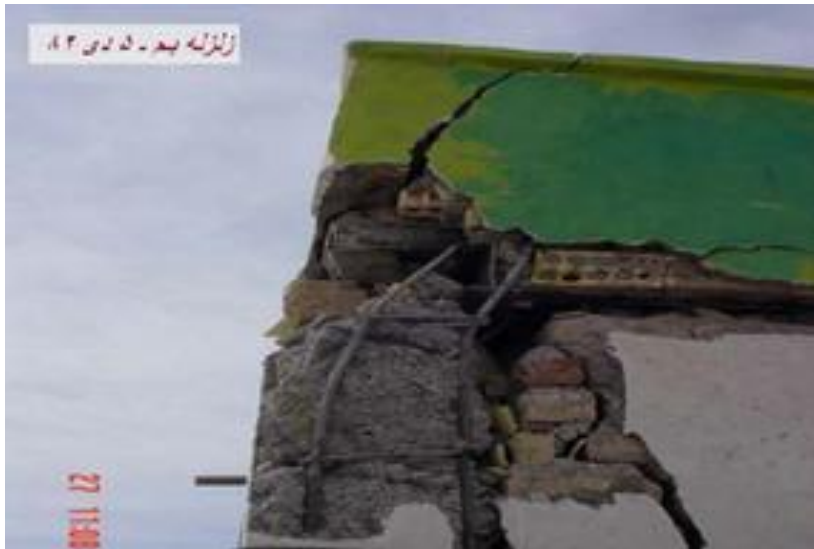
Die niedrige Betondeckung bewirkt, dass die Stütze mit dem Pfahl nicht richtig verbunden. Deshalb hatte das Gebäude keine geeignete Funktion während das Erdbeben.
