## Die Schäden des Bam-Erdbebens

Heute möchte ich gerne dazu erklären, welche Fehler die Bauingenieuren in der gebauten Gebäuden in Bam-Erdbeben durchgeführt haben. (Bam ist eine historische Stadt vom Iran, in der dieses Erdbeben passiert ist.

Das Bam-Erdbeben ist am 26 Dezember 2003 um 1:56 UTC (5:26 Lokalzeit) mit 6,6 Stärke in Bam geschehen. In diesem Erdbeben wurde 70 Prozent der modernen Stadt Bam zerstört. Offiziell starben 30,000 Menschen durch das Erdbeben. Nach unabhängigen Untersuchung gab es über 43,000 Tote und 30,000 verletzte.

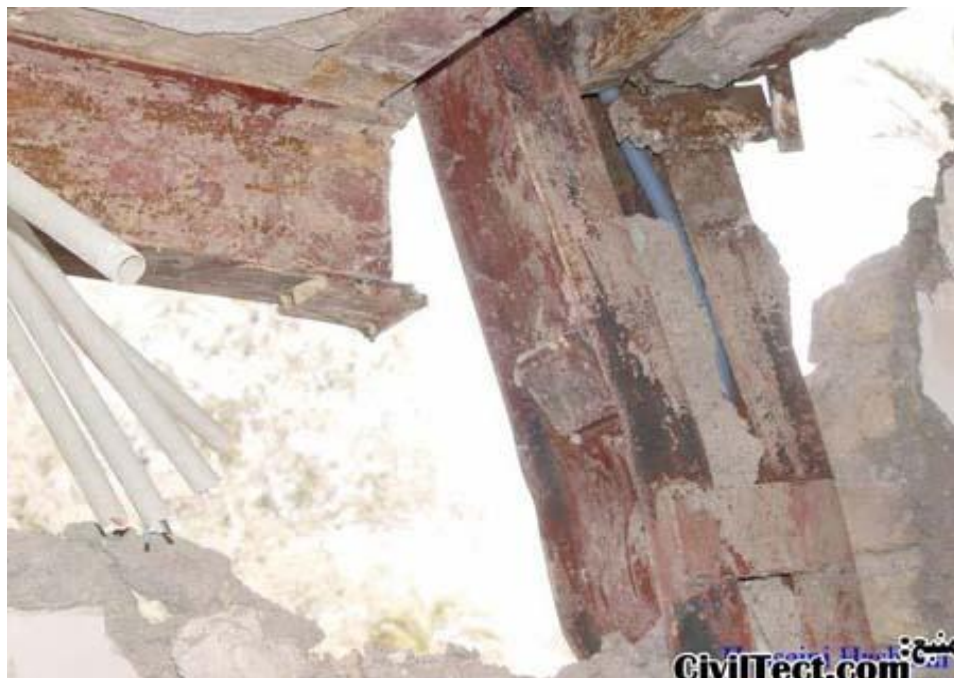
Es wurde der Doppel-Profil für Diagonalelementen genutzt, um besser gegen das Erdbeben zu verhalten. Aber die müssen richtig miteinander zur gleichmäßigen Funktion verbinden.

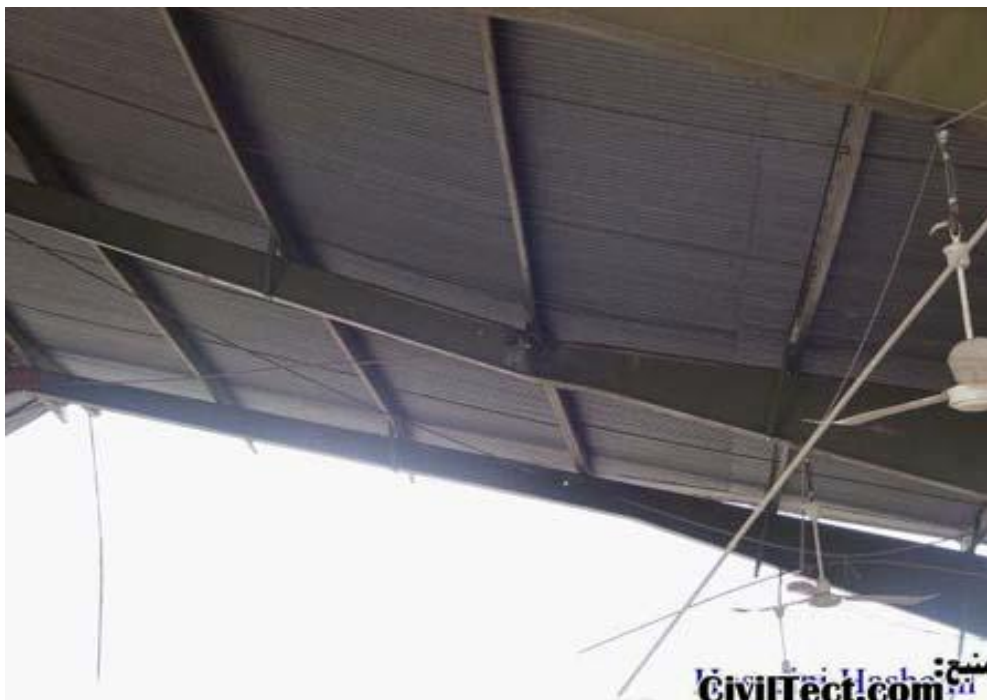
Die Nutzung des ineffizienten Profiles ruft hervor, dass das Profil vor dem widerstand gegen die seitliche Kräfte durch das Erdbeben die normale Leistung nicht mehr bringt.

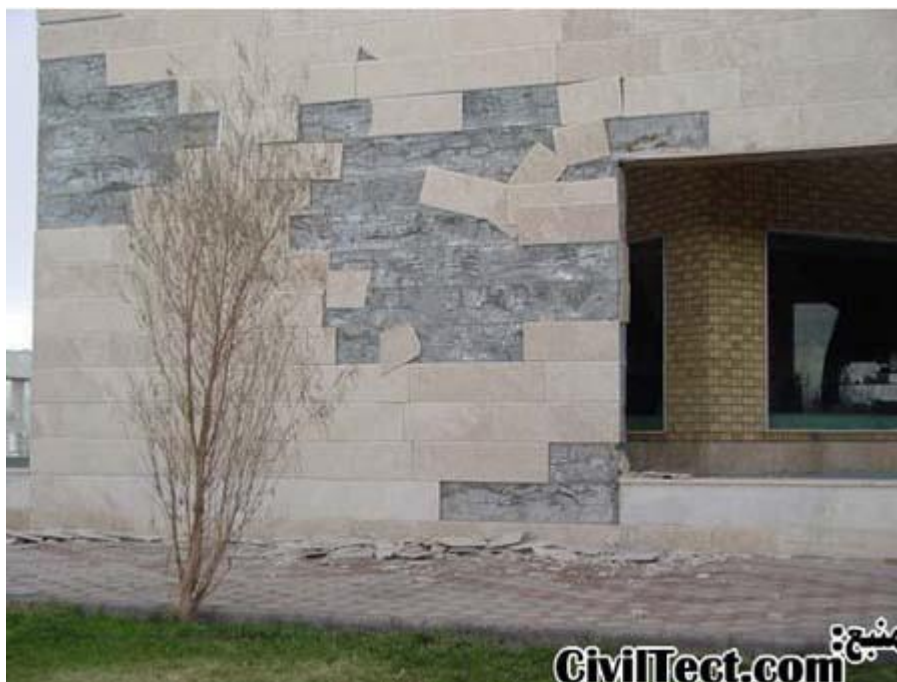
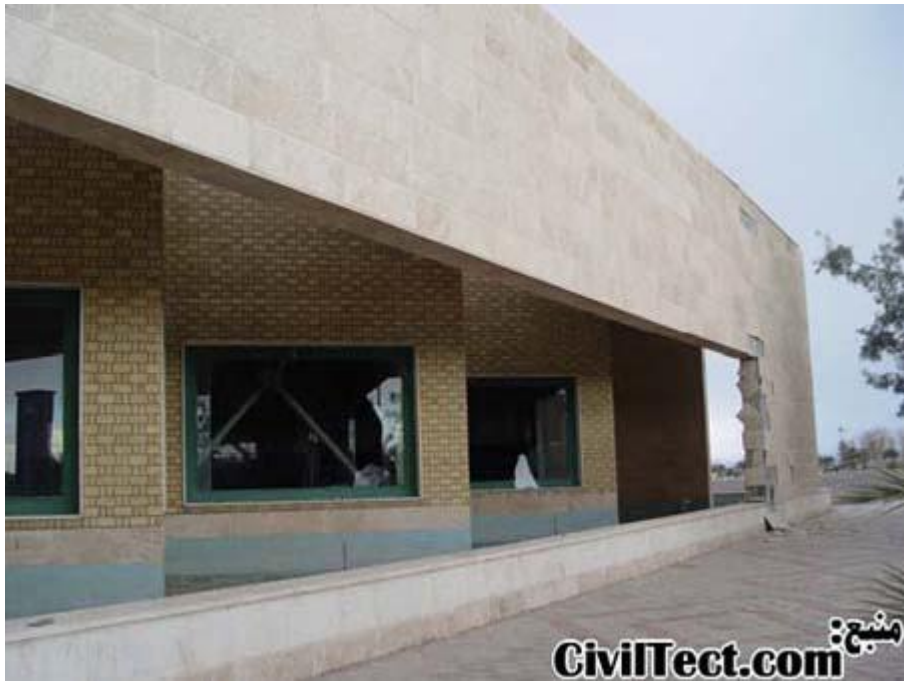
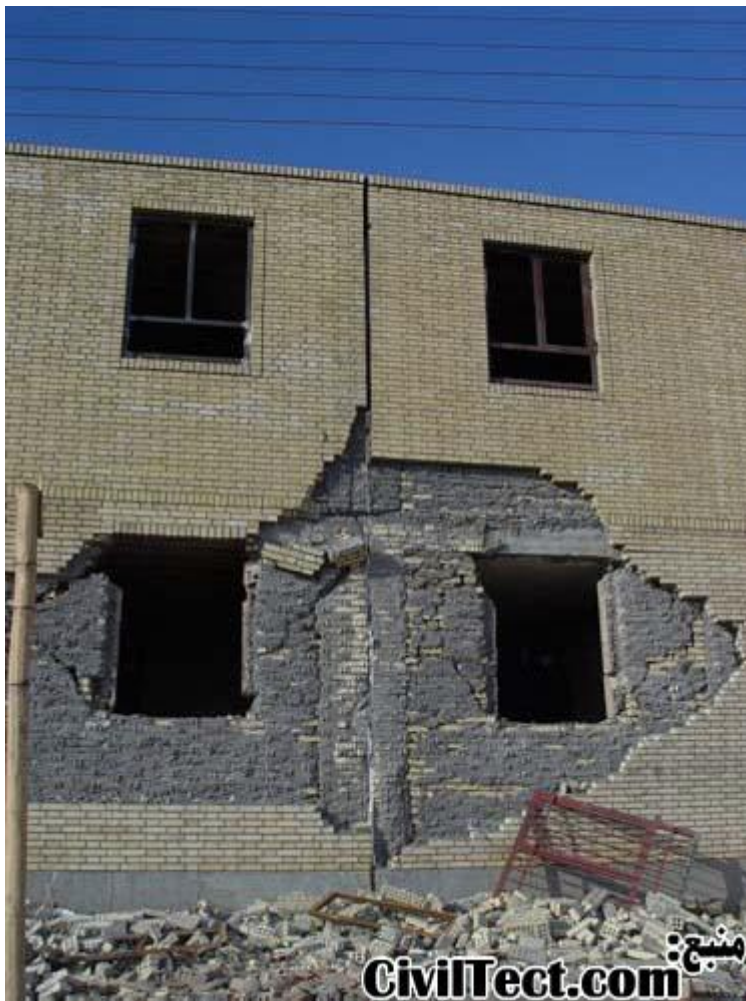
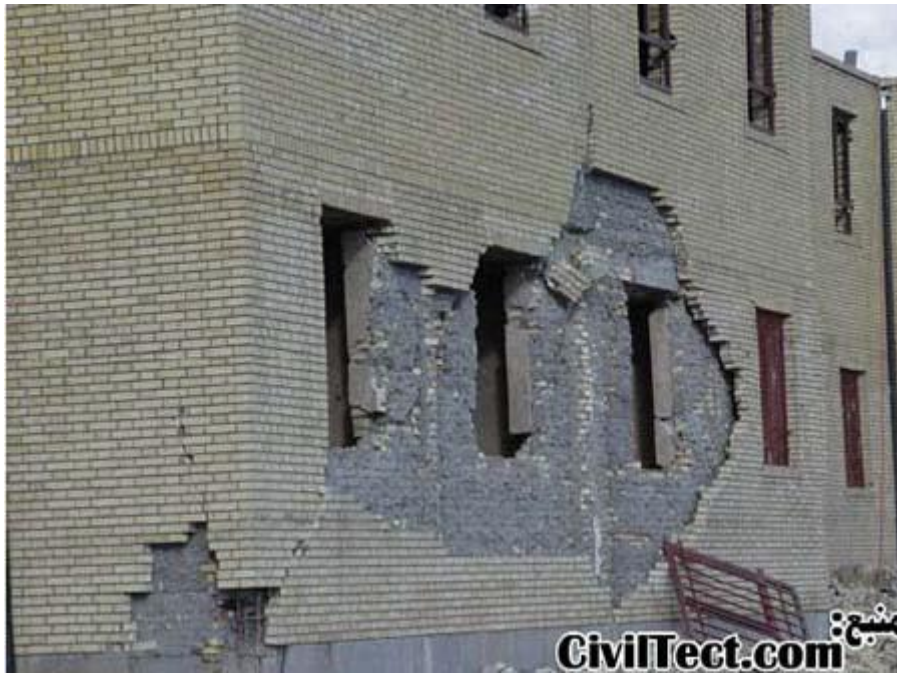
In dem betroffenen Bereich gab es die Gebäude, die zwar durch Erdbeben nicht zerstört haben. Aber in diesen Gebäuden ist manche Gesetzen besonderes in Aufsicht nicht genau berücksichtigt worden. Für Diejenigen, die im Leben geblieben sind, war eine gefährliche Situation während des Notausgangs.
