# *Einführung in das Erdbebeningenieurwesen*

*Prof. Dr.-Ing. Uwe E. Dorka*

# Gliederung

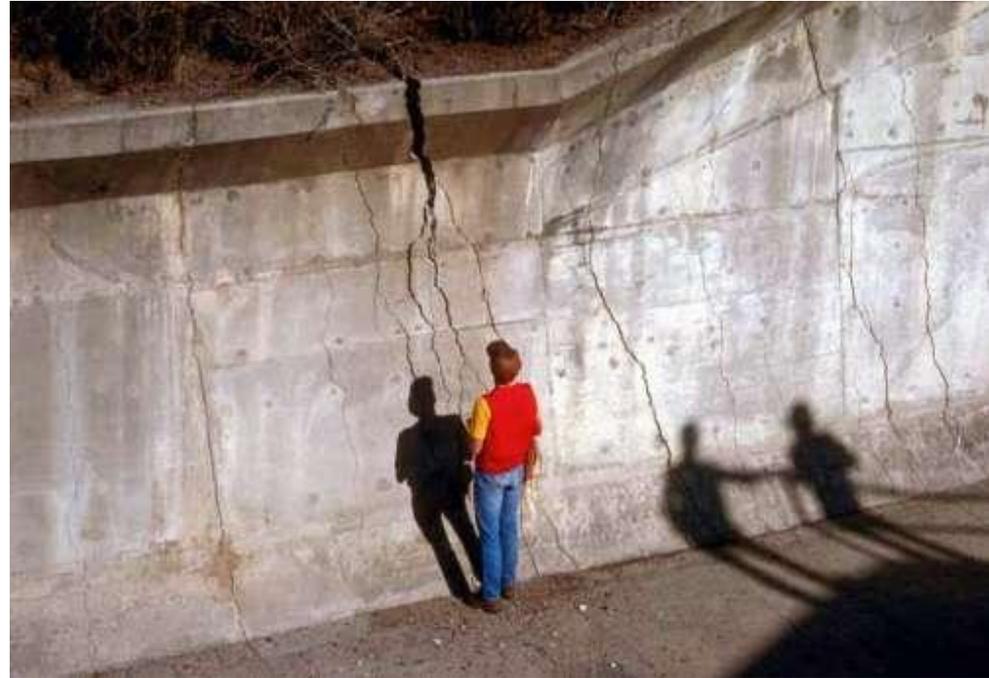
*cracks up to 12 cm in Spillway Austrian Dam USA*

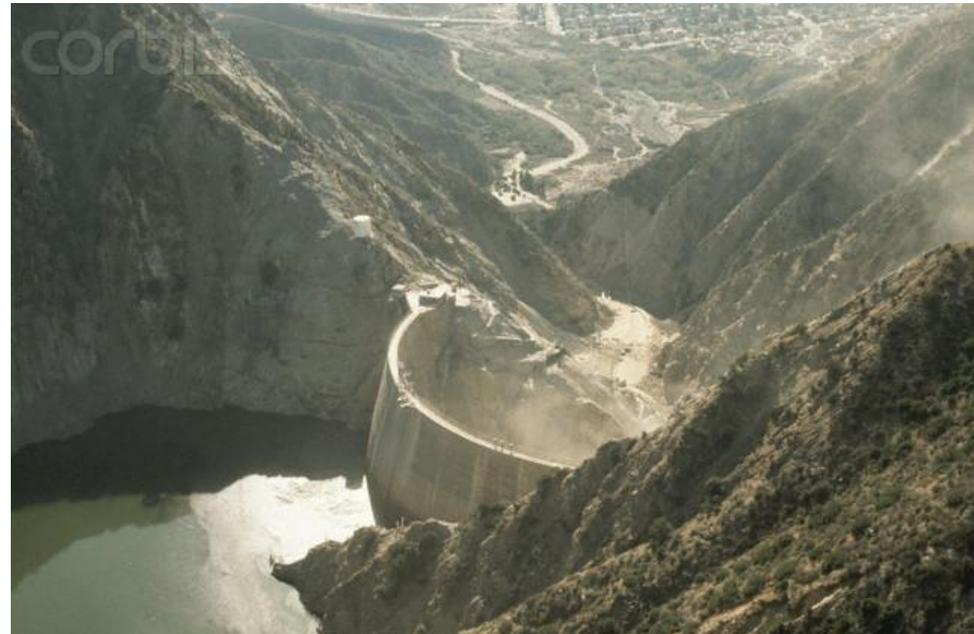
- Pacoima Damm , USA
- Höhe: 113 m
- Kronrlänge: 190 m

- ✿ San Fernando-Erdbeben 1971, **Magnitude (M) : 6.4**,  
Bodenbeschleunigung : ca. 0,7 g.
- ✿ Tief Reservoirspiegel  $\Rightarrow$  geringfügige Schäden

✿ Die Hauptfolgen dieses Erdbebens waren

- **Öffnen der Blockfuge zwischen Sperre und Widerlagerblock**
- **Risse im Widerlagerblock**
- **Schäden am linken Widerlager**

- ✿ Sanierungsarbeiten bestand aus einer **Verankerung Installation**
- ✿ Das linke Widerlager der Staumauer wurde mit **Dauerankern** im Felsuntergrund verankert
- ✿ **Ankerlänge** variiert zwischen 40 bis 60 m
- ✿ **Ankerabstand** innerhalb einer Ankerreihe 6-9 m

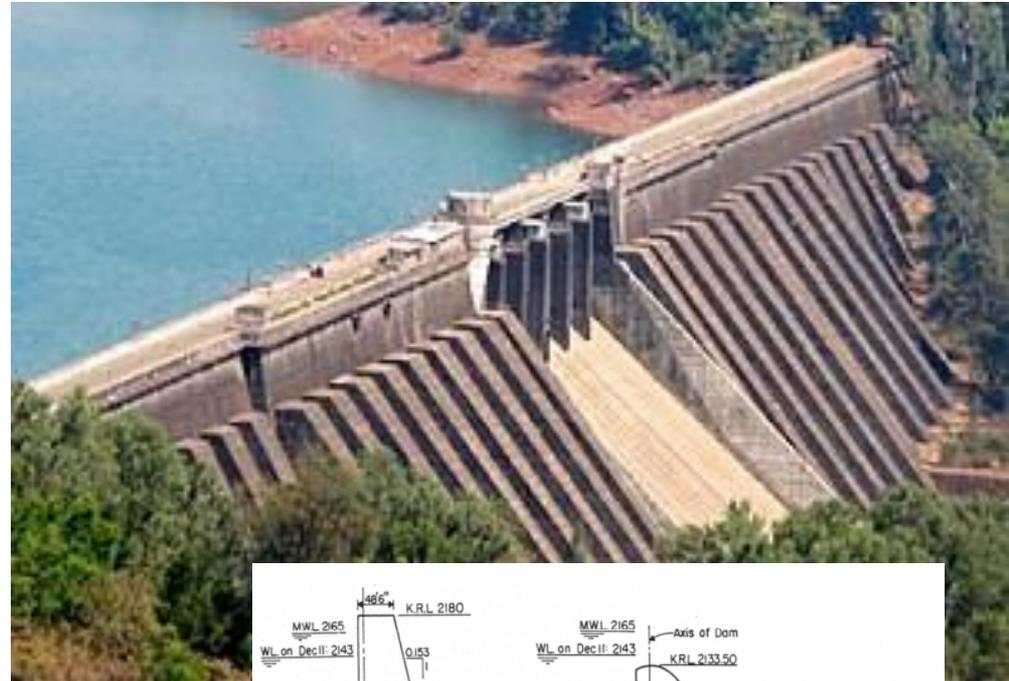
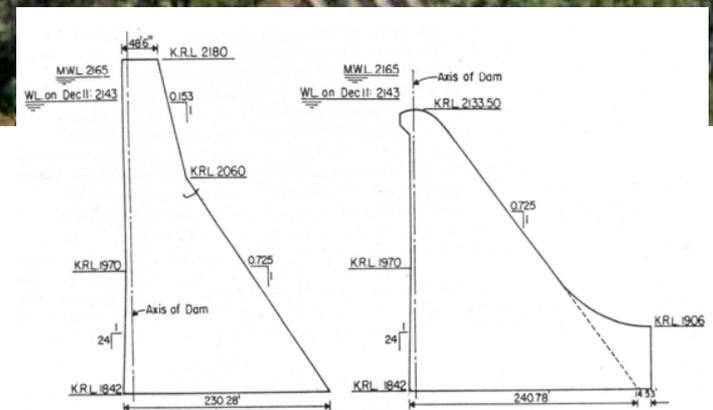
- Koyna Dam, Indien
- Höhe: 103 m ,
- Kronenlänge 854 m

- ☀ Die Hauptfolgen dieses Erdbebens waren **horizontale Risse sowohl an der Wasser- als auch an der Luftseite der Sperre, konzentriert am Übergang der steileren zur flacheren Neigung der luftseitigen Sperrenoberfläche**

(a) Non- Over Flow Section

(b) Over Flow Section

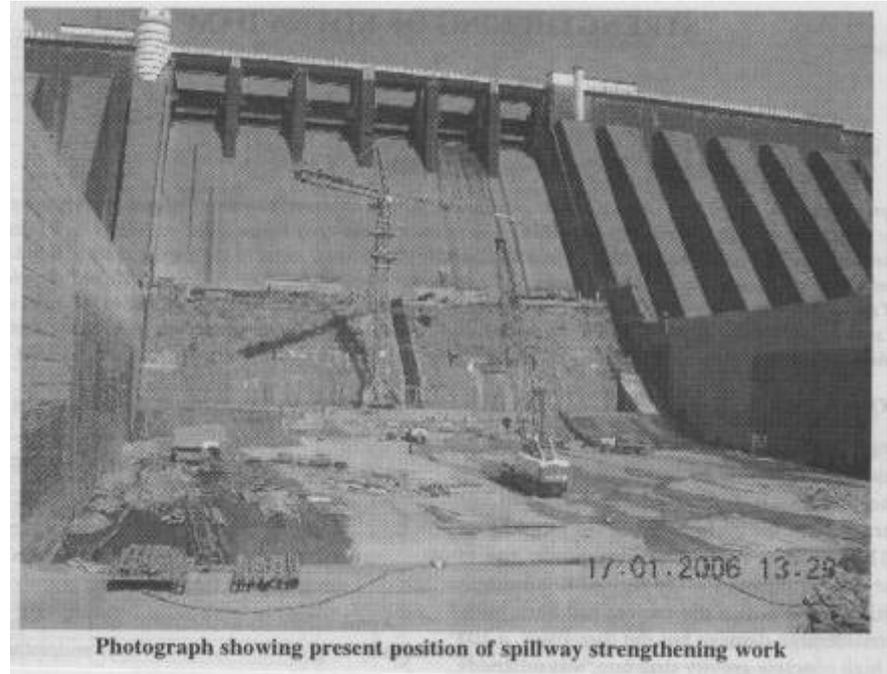
- ✿ **Erhöhung der luftseitigen Neigung** der Hochwasserentlastungsanlage

Von **1V:0.725 H** bis **1V : 1.1H**

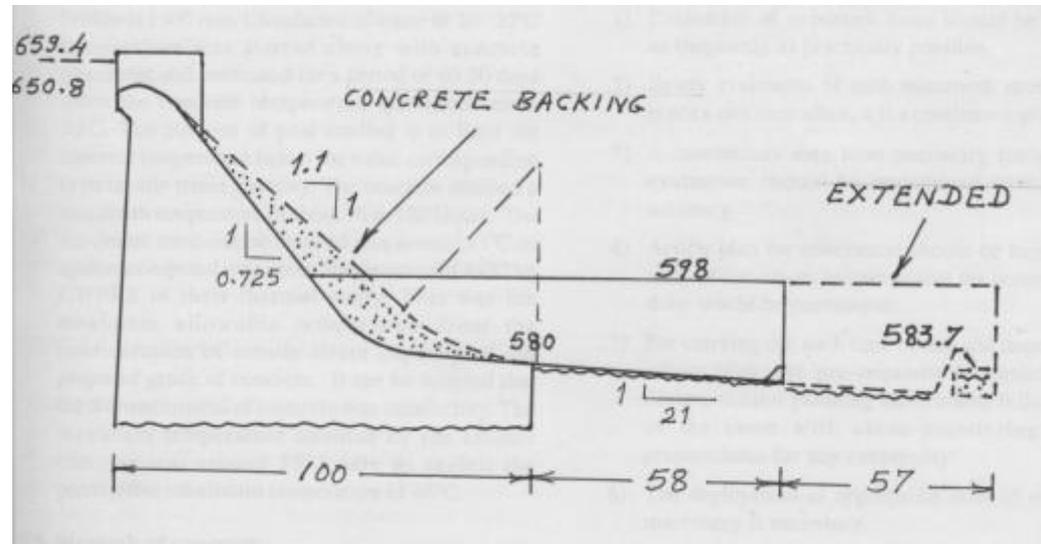
- ✿ Beschädigte Teile in „NOF“ Bereich wurden mit **Beton und Stützpfeiler verstärkt**

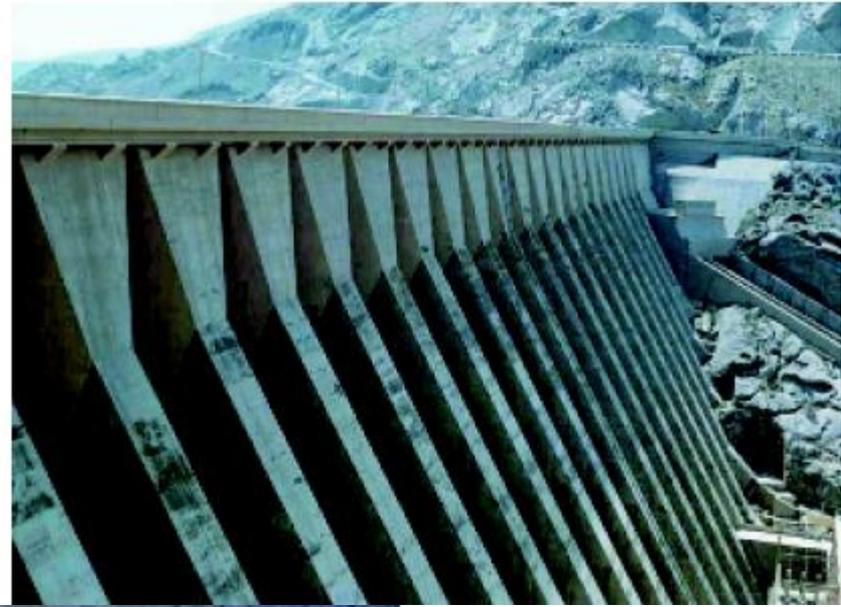
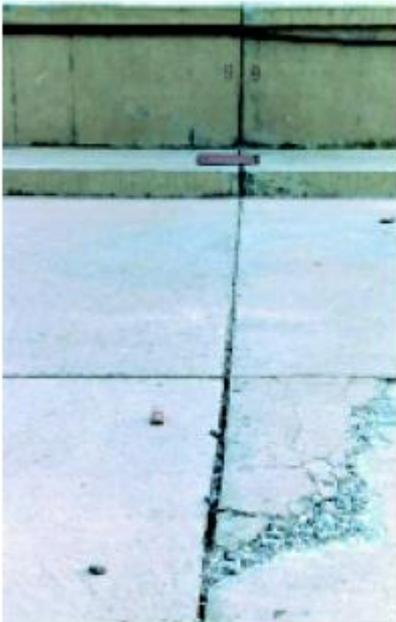
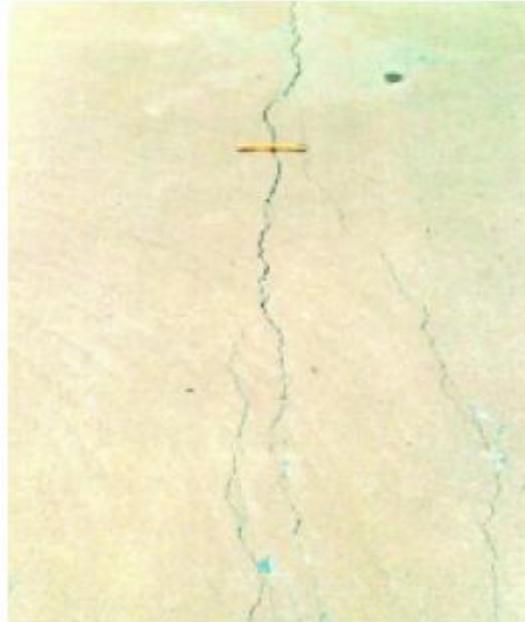
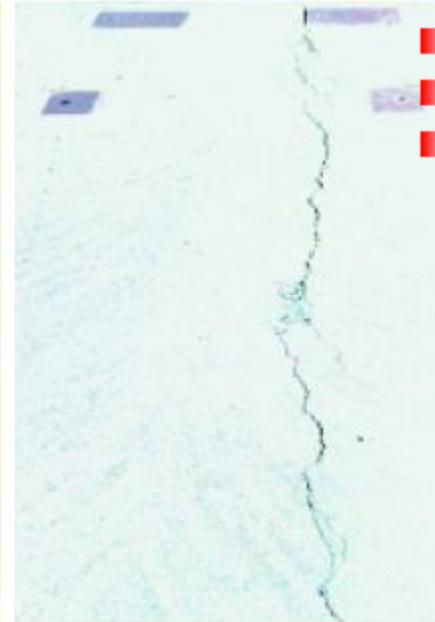
- Sefid-Rud , Iran
- Höhe: 106 m
- KronrnLänge: 425 m

- ✿ Manjil-Erdbeben, **M: 7.5**
- ✿ **Epizentrum lag weniger als ein Kilometer** von der Dammsstelle entfernt
- ✿ Längsrisse auf der Mauerkrone
- ✿ Abscherung im Bereich einer Mauerfuge

- ✿ Die Horizontalrisse im oberen Teil der Mauer wurden durch **Epoxy Mörtel-Injektionen** abgedichtet
- ✿ In allen gerissenen Mauerblöcken wurden **Felsanker** mit einer Vorspannkraft von je 100 MN installiert

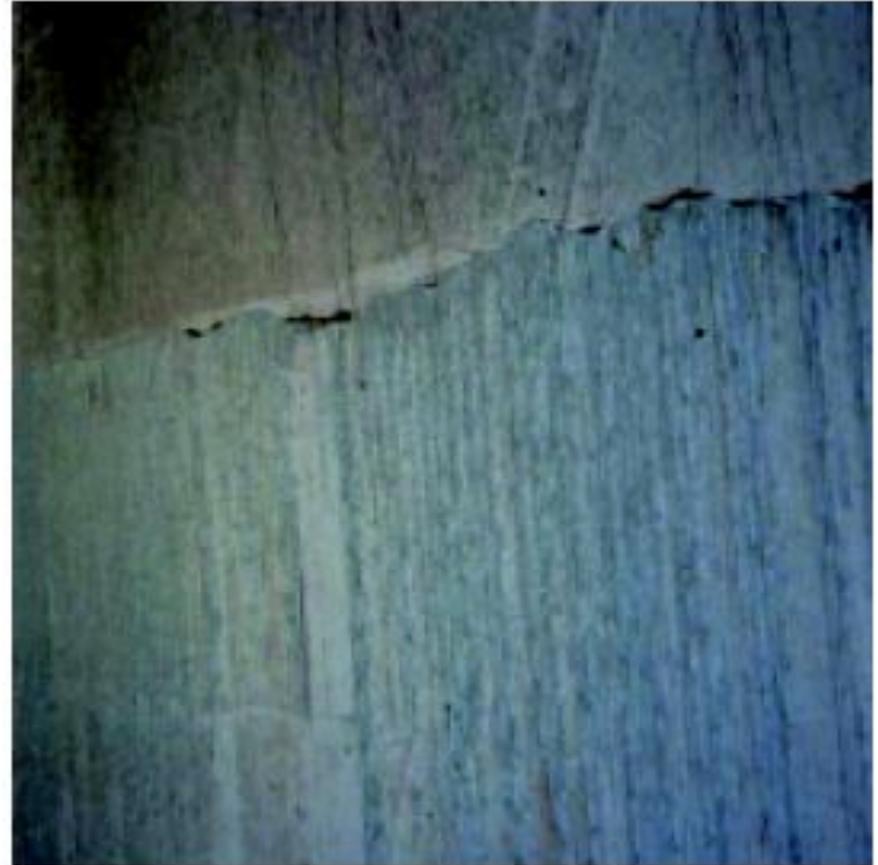
Injizierter luftseitiger Horizontalriss entlang einer Betonierfuge

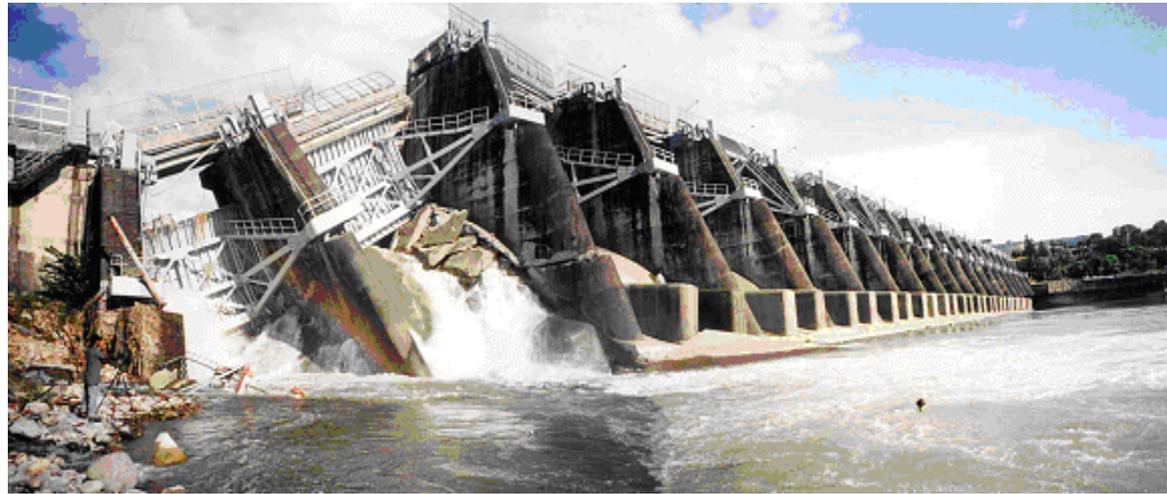
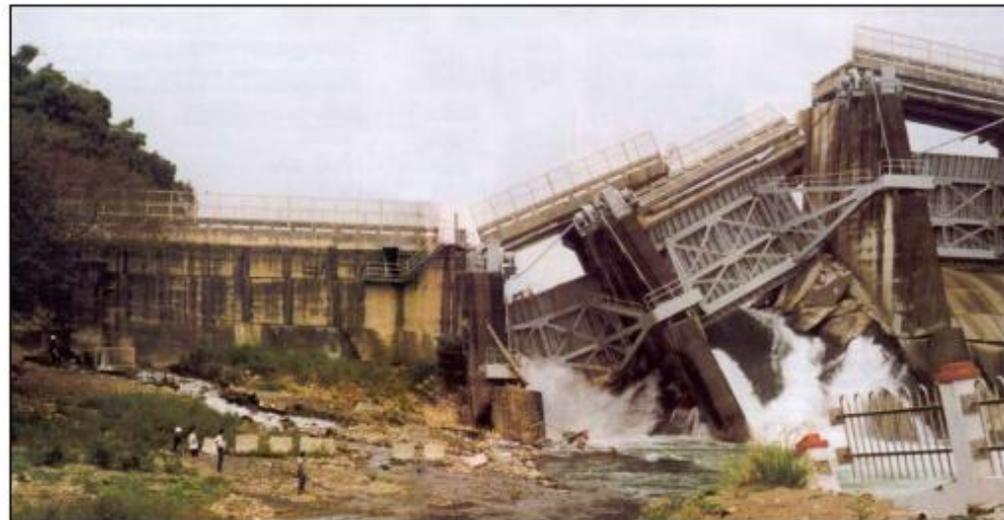
- Shih-Kang-Sperre, Taiwan
- Höhe 25 m
- Kronenlänge 357 m

☀ Der Damm stand auf einer **aktiven** Verwerfung

☀ Chi-Chi-Erdbeben, 1999,  
**M = 7,6**

☀ Zwei der 18 Wehrröffnungen wurden durch **Vertikalverschiebungen** von rund **8m** zerstört

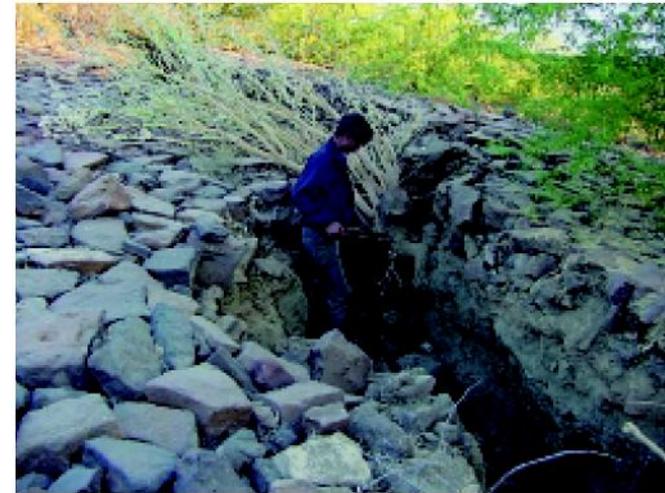
*Risse in wasserseitiger Böschung*

*Bhuj-Erdbeben, 2001, India*

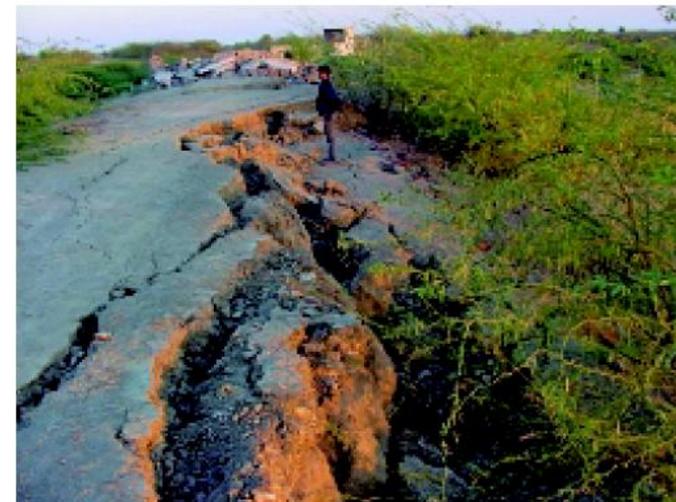
*Risse im Kronnberich*

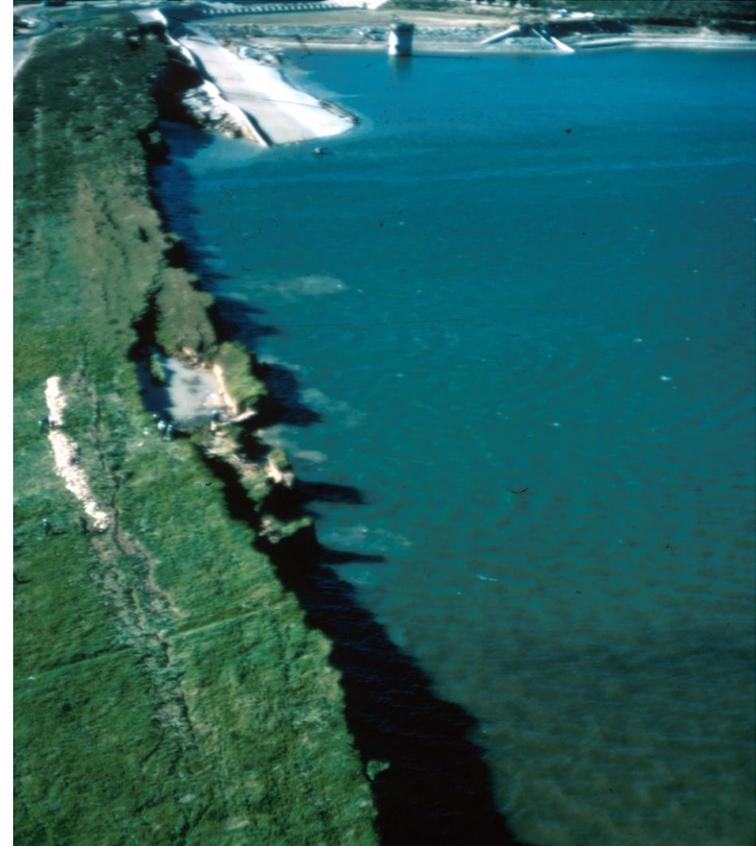
- Lower van Norman Dam, USA
- Höhe 42 m,
- Kronenlänge von 630 m

- ✿ San Fernando-Erdbeben 1971, **M: 6.4**
- ✿ Dieser Damm wurde durch eine **Gleitung der wasserseitigen Böschung** nahezu vollkommen zerstört.
- ✿ Die Rutschung ist auf Anstieg des **Porenwasserdrucks und verflüssigung** des feinkörnigen Schüttmaterials zurückzuführen
- ✿ Der Wasserspiegel im Reservoir war relativ tief, das verhindert das **vollständige versagen** des Dammes
- ✿ Der Damm wurde repariert und nur noch als Retentionsbecken zum Hochwasserschutz genutzt
