Lars Völlmecke | Bachelorarbeit

Experimentelle Untersuchungen an Knotenpunkten gealterter Nagelverbindungen von Brettbindern

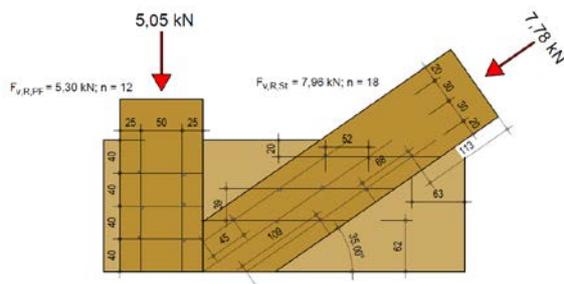
Abb. 1: Nagelbild nach DIN 1052:1947

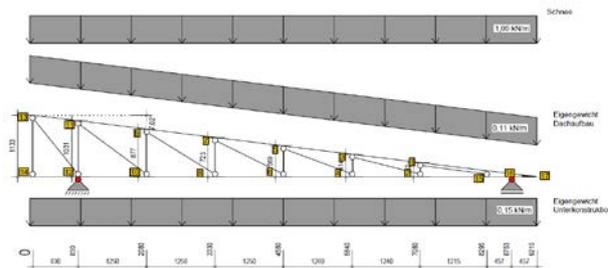
Abb. 2: Belastung des Fachwerks nach DIN 1055-4:1977 und DIN 1055-5:1975

Damit die Probekörper untersucht werden können, werden Lastannahmen getroffen, die denen der 1960er Jahre nahe kommen sollen. Somit können die Normalkräfte in den Knoten ermittelt und die neuen Probekörper für vergleichbare Einwirkungen nachkonstruiert werden.
